Une nouvelle tour au château

À proximité de la forêt domaniale de Chizé, en Charente-Maritime, le colombier du château de Villeneuve-la-Comtesse a retrouvé patiemment sa hauteur d'origine.

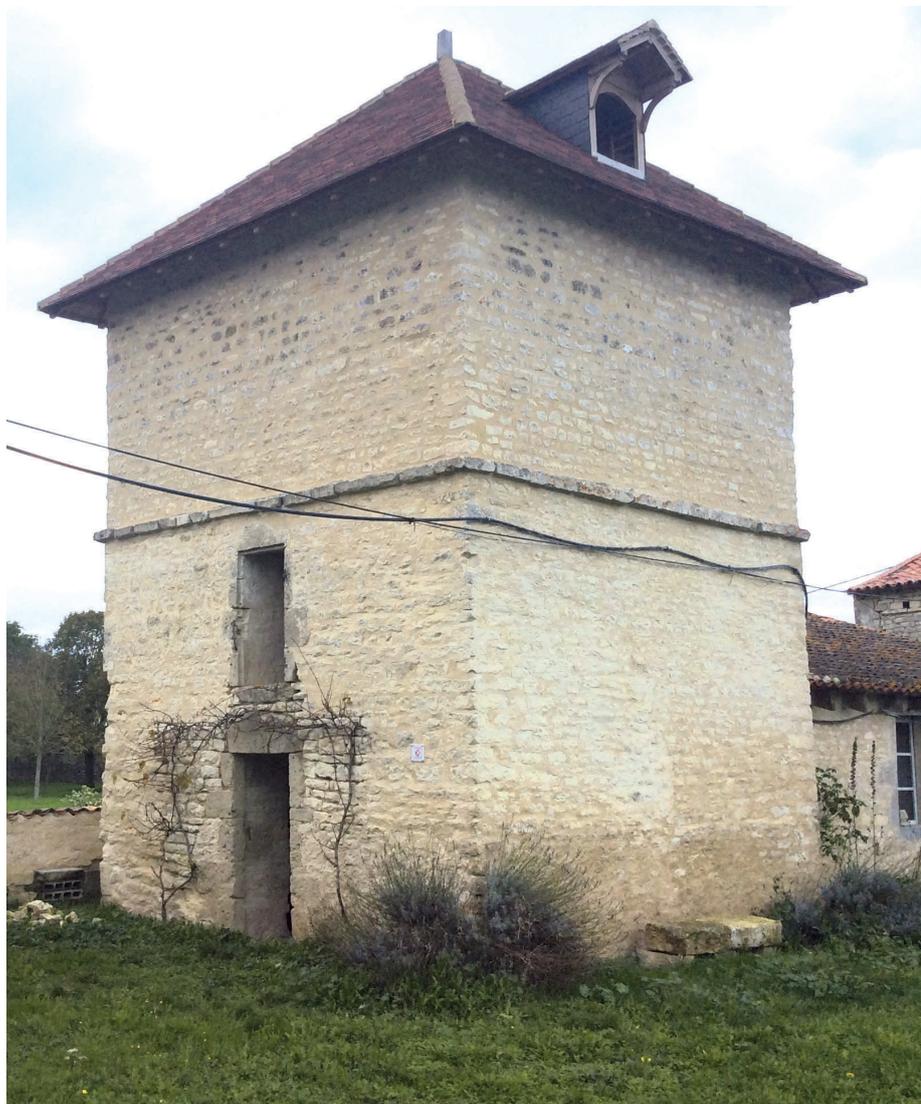
Bâtiment indépendant en forme de tour, loin d'être une simple volière, le colombier a retrouvé son cachet d'antan. La petite lucarne ajoutée dans les règles de l'art laisse voir ses joues en ardoises.

La couverture, réalisée par l'entreprise Merlet, est en tuiles Doyet de tradition monument historique reposant sur des liteaux avec un scellement des arêtiers à la chaux. Une charmante petite lucarne laissée ouverte sera posée dans le toit ; ses joues sont en ardoises contrairement à la couverture qui est en tuiles, comme le restant

de la toiture ; son faitage est en terre cuite avec embarrure*, coiffé d'un poinçon en zinc.

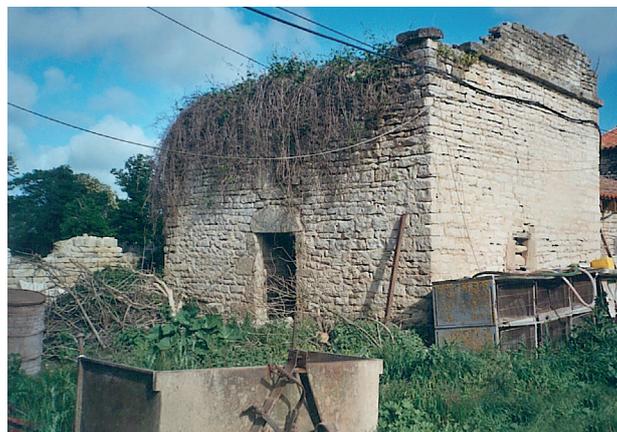
Colombier écroulé et envahi par la végétation... Défrichage en vue !

En mai 2002, bien conscient de la tâche qui l'attend, le père de Monsieur Soulard décide de « ressusciter » son colombier. Le terme paraît fort, mais montre une lucidité certaine quant à l'état de l'édifice ! Celui-ci est totalement envahi par la végétation, un arbre y pousse même. Son abord est difficile d'accès, et l'intérieur est obstrué par les débris de l'écroulement de la toiture et des murs. Les enduits, la charpente, la maçonnerie, la toiture, les menuiseries, l'environnement paysager, tout y est considérablement dégradé.

Il faut tout d'abord défricher ! Une fois ce pénible mais indispensable travail effectué durant deux ans, les travaux de maçonnerie peuvent débiter en 2006 en commençant par le murage d'une fenêtre créée pour raison pratique au rez-de-chaussée dans le courant du 19e siècle, mais n'ayant plus lieu d'être.

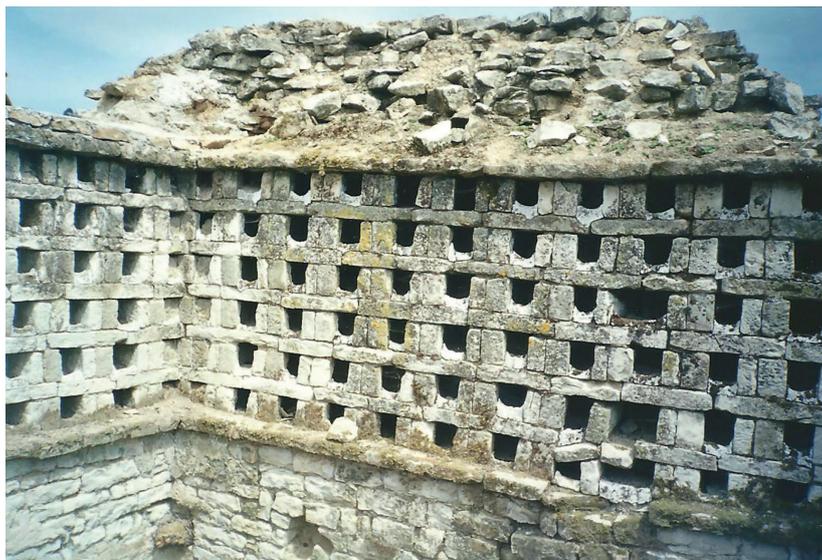
Les boulins dans le colombier écroulé avant restauration totale de la tour.

Ceci fait, le père de Monsieur Soulard débute le lent remontage de la maçonnerie en moellons, comme initialement. À l'intérieur, il doit créer l'ensemble des boulins en pierre, disparus dans l'écroulement, et ce, comme un puzzle. En 2007, il atteint enfin le niveau du larmier, soit 4 m de hauteur.

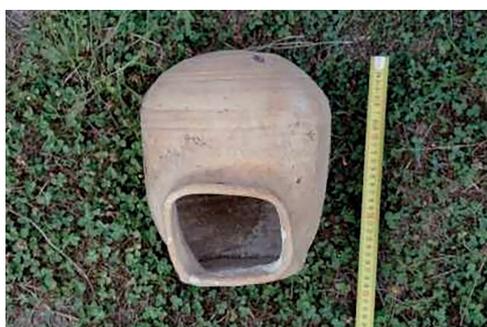
Boulain d'une vingtaine de centimètres.

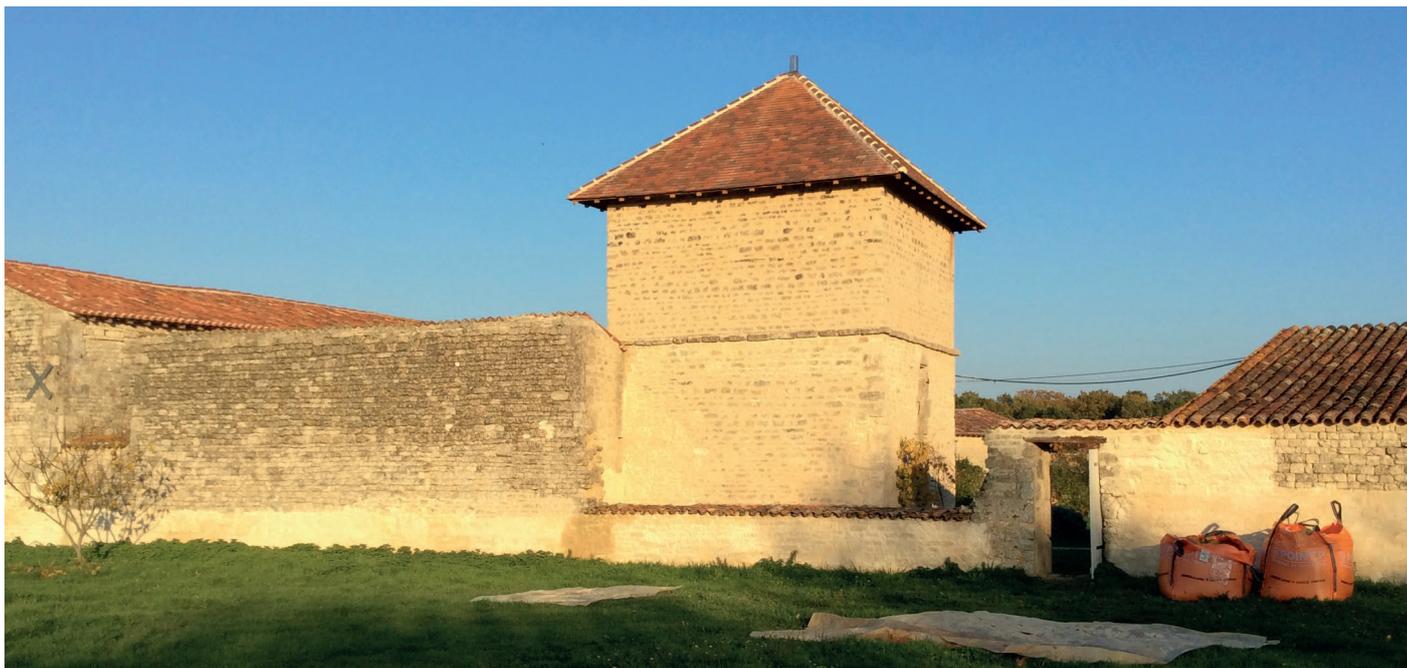
Le bel ouvrage sous les rayons rasants au premier jour de sa nouvelle vie. La couverture en terre cuite et son faitage avec embarrure sont coiffés d'un poinçon en zinc.

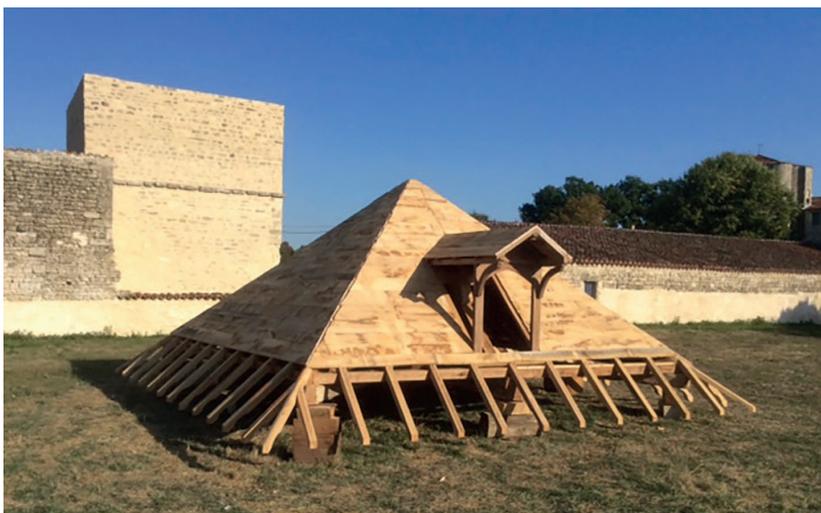
Toiture avant pose. Au deuxième plan, les murs de moellons et chaux flambant neuf attendent leur charpente à quatre pentes avec lucarne.

La charpente est fabriquée par l'entreprise Tourneur ; elle est en chêne, traitée sur quatre pentes avec deux fermes assemblées en croix, quatre demi-fermes pour les arrêter, une sablière en périphérie, pannes, chevrons et bouts de chevrons chantournés. Il sera procédé à un rustication des arêtes sur les bois de chêne, c'est-à-dire à un vieillissement des bois à la chaux. L'ensemble de la charpente a dû être posé à l'aide d'une grue.
